Blitzortung.org GPS_Firmwareの 更新方法

GPSのFirmwareを更新する理由

GPSのFirmwareの更新手順

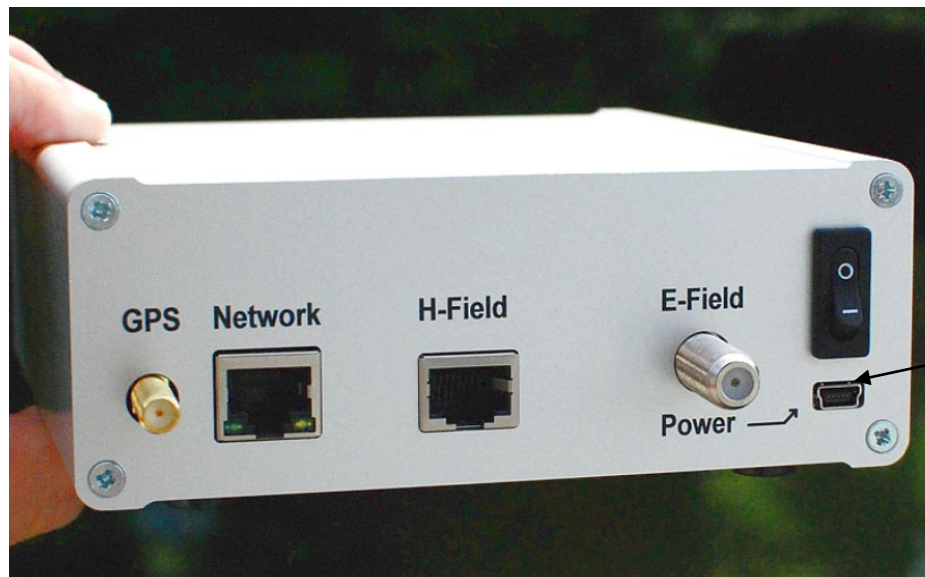
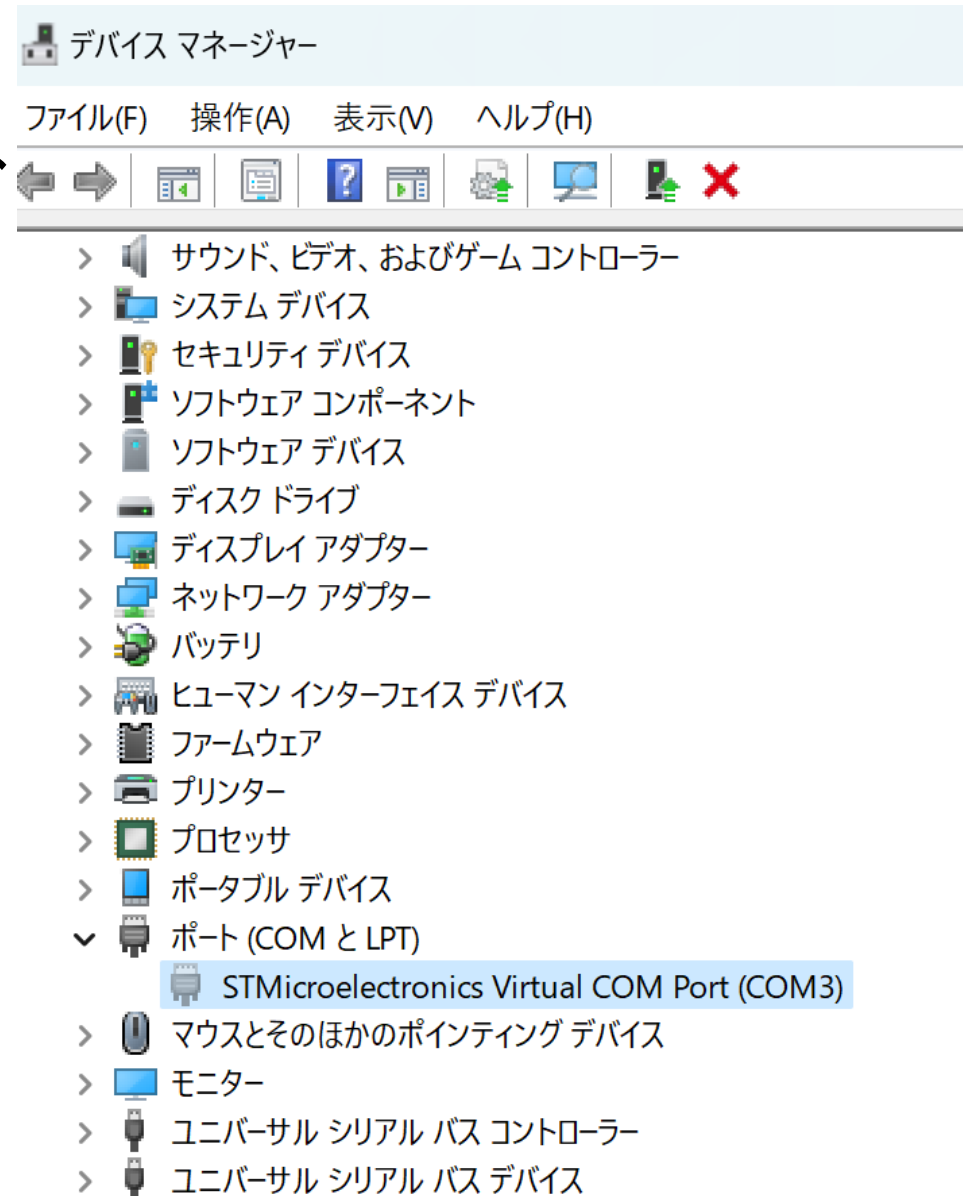
4.BLUEとPCをUSBケーブルで接続する。

Blueの通常電源を供給しているところがUSB端子であり、これとPCのUSB端子を接続する。すると自動接続される。

この端子とPCの
USB端子を接続

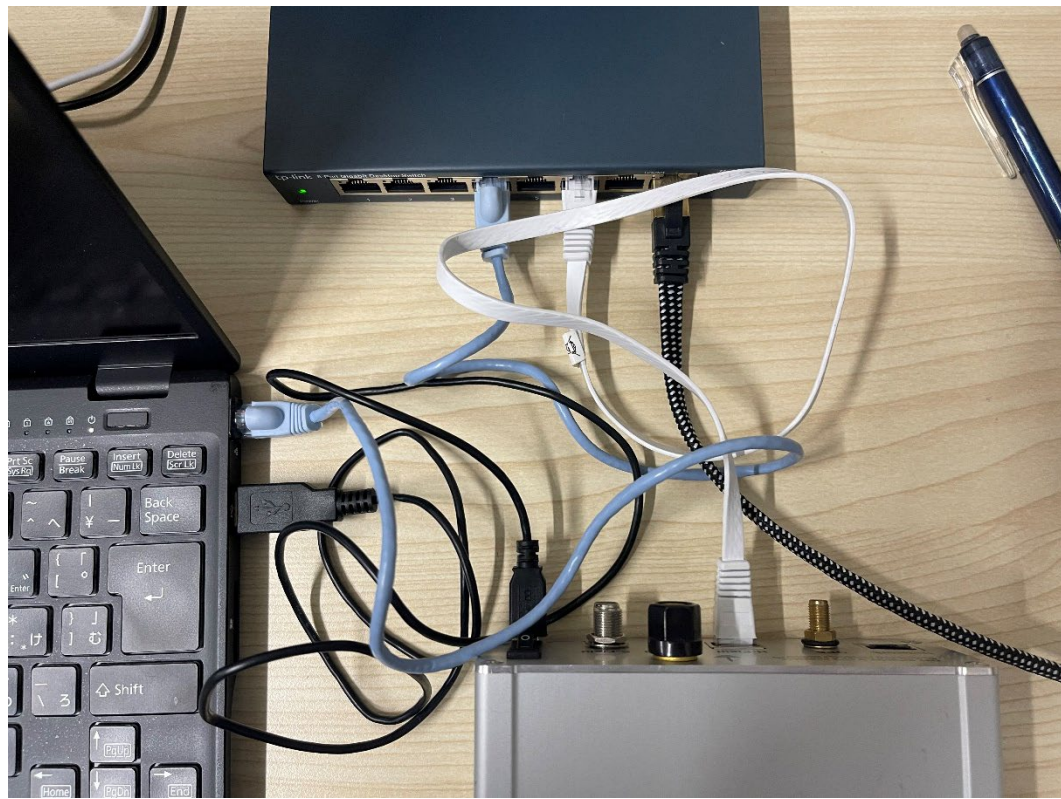
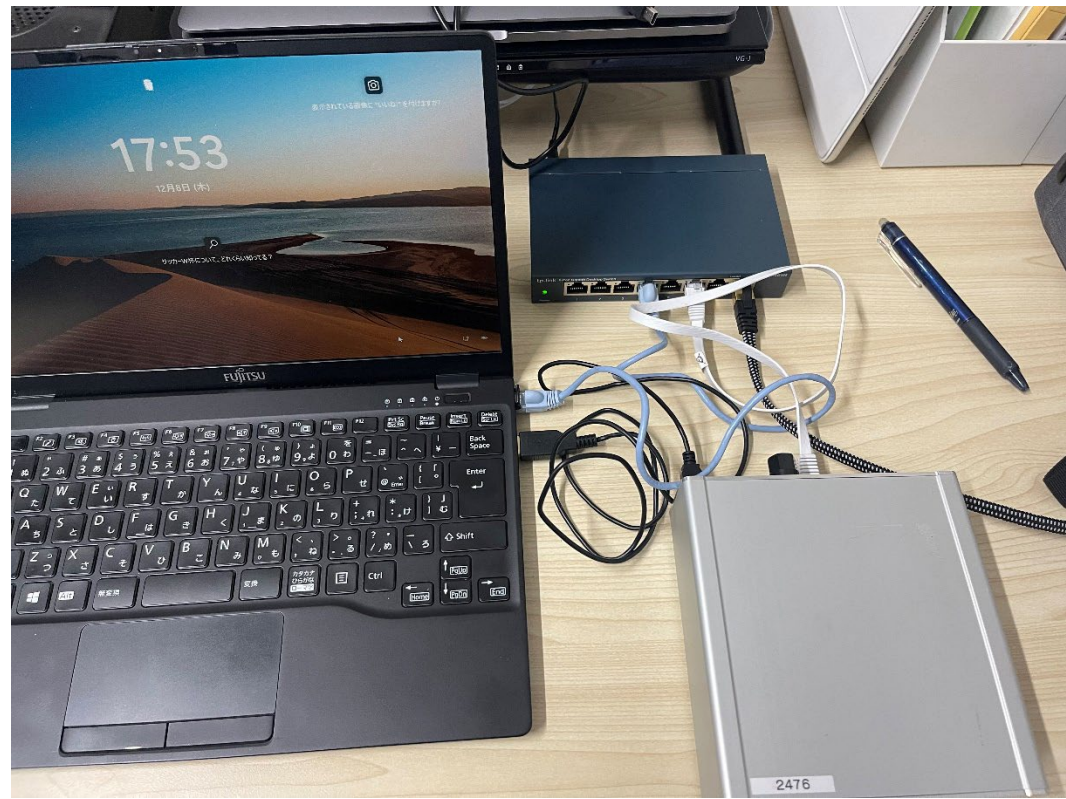
観測装置本体は、ネットワークに接続し、USB電源端子とPCがUSBケーブルで接続されてる状態が必要。

- (1) PCと観測装置を同じLANに接続
- (2) PCのUSBと観測装置のUSBを接続
- (3) PCのWebメニューから操作 (P 16にある)

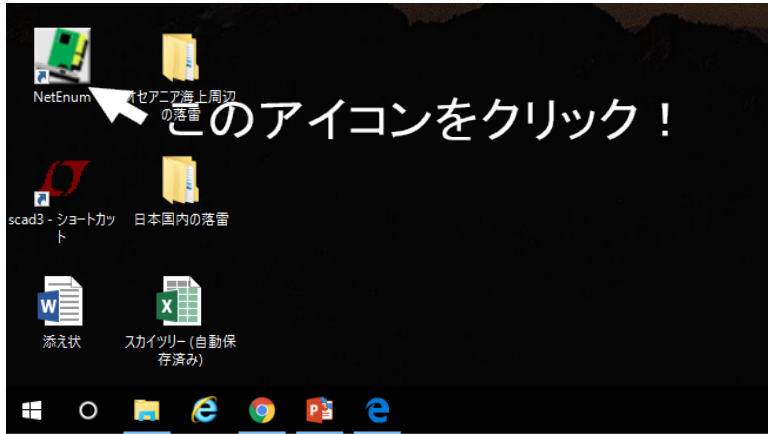
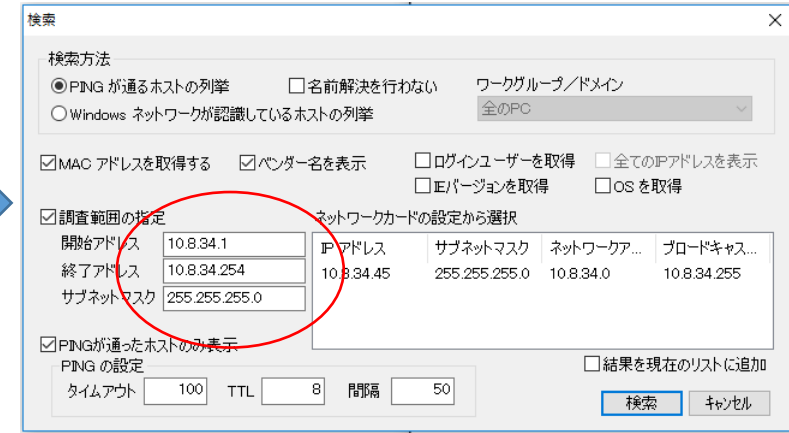
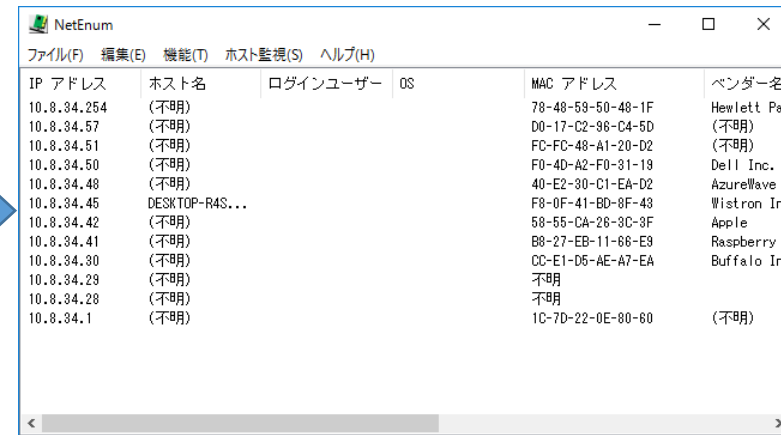
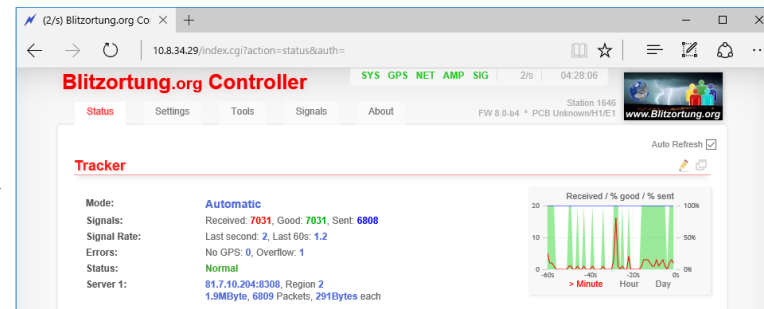
次に、IPアドレスを特定するため、フリーソフトであるNetEnumをパソコンにインストールし、管理者権限で起動する。このソフトは、LAN上にある端末のIPアドレスを検索することができる。

ファイル～検索を選択

先ほど調べたIPアドレスの範囲を入力する
この例では、
開始アドレス「192.168.3.1」、
終了アドレス「192.168.3.254」、
サブネットマスク「255.255.255.0」
で検索をクリック。

IPアドレスを適当に右クリックし、ネット(www.)で検索。
ホスト名, MACアドレス共に不明のIPアドレスがBlitzの可能性が高い。

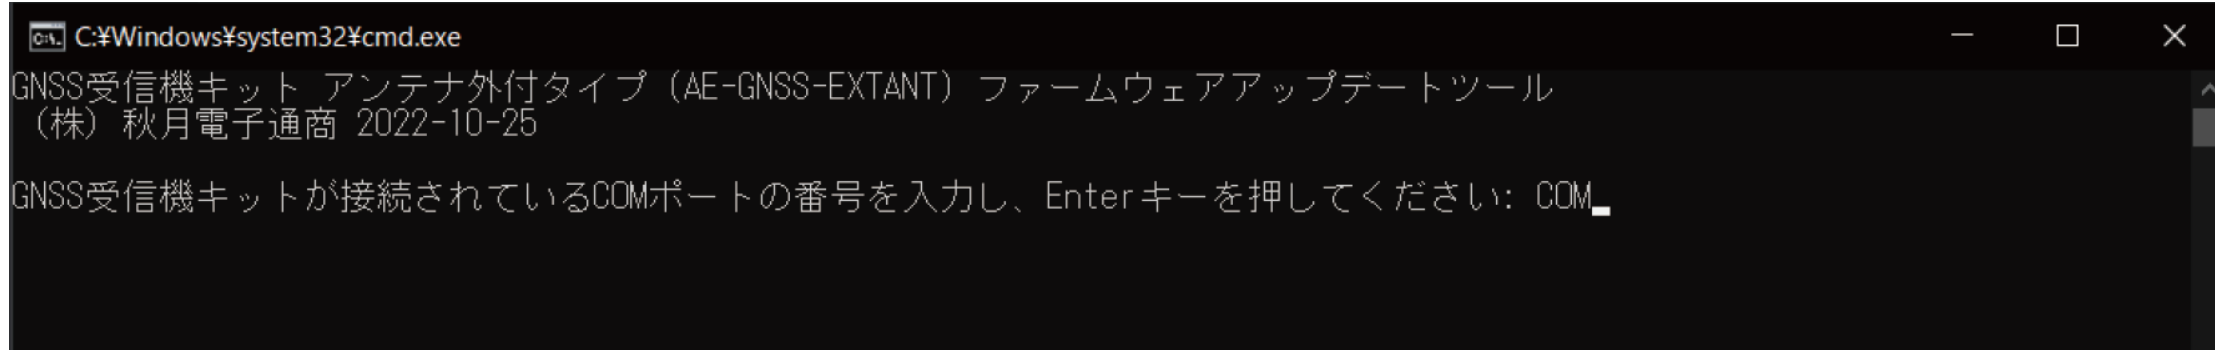
10: 接続されているCOMポート番号(手順4の番号)を入力し、Enterキーを押す。

```
C:\Windows\system32\cmd.exe
GNSS受信機キット アンテナ外付タイプ (AE-GNSS-EXTANT) ファームウェアアップデートツール
(株) 秋月電子通商 2022-10-25

GNSS受信機キットが接続されているCOMポートの番号を入力し、Enterキーを押してください: COM_
```

ここで、“Write failure” や“parameter not set” と表示された場合は、アップデートが正しく行えていません。Enterキーを押してupdate.batを一度終了し、ケーブルやコネクタが抜けていないか、COMポート番号は正しいかを確認して、やり直してください。
